KNF-  
SF-05

# 사용후핵연료 안전취급 보강기구 (SAFER)

국내 웨스팅하우스형 발전소에 공급된 핵연료집합체 중에는 상단고정체와 안내관을 연결해 주는 안내관 슬리브의 부식으로 인해 핵연료 취급중 상단고정체와 안내관의 분리가 우려되는 사용후핵연료(Spent Fuel)가 상당수 있음. SAFER(Safely Adapting FastnER)는 SF 안내관 별지부에 장착되어 상단고정체와 안내관을 고강도로 체결하여 이러한 연료들을 안전하게 취급하기 위해 개발된 보강기구임.

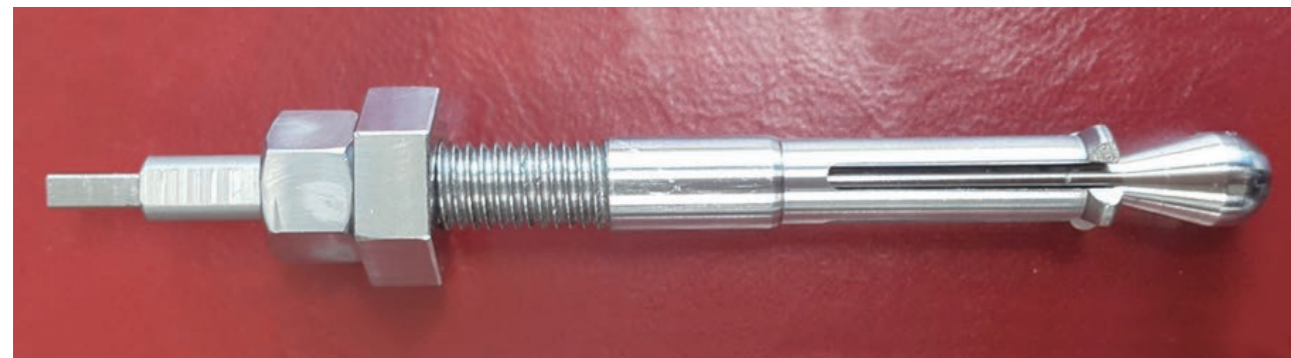
< SAFER 설치 형상 >

- SAFER를 안내관 별지부에 장착하며, 마찰력이 아닌 기계 구조적 체결력으로 상단고정체와 안내관을 체결하므로 고강도의 체결력 제공
- 4개의 SAFER 설치로 집합체 중량의 3배 이상의 고강도 체결력을 제공하며, 타사 제품에 비해 성능 우수
- 스크류 방식의 체결 메카니즘으로 높은 마찰력을 얻기 위해 안내관 내벽을 변형시키거나 안내관에 무리한 힘을 가하지 않으므로 SF 건전성 유지에 기여

- SAFER는 길이가 약 15cm로 보관·취급·설치에 유리
